# ACIDENTE NA BARRAGEM ENG<sup>o</sup> ARMANDO RIBEIRO GONÇALVES, EM AÇU-RN

**RESUMO:** O presente trabalho descreve o acidente ocorrido por ruptura do talude de montante da barragem Eng<sup>o</sup> Armando Ribeiro Gonçalves, situada no município de Açu-RN. Neste texto, são reveladas as concepções de projetos ao longo de toda a construção, bem como a solução adotada para a recuperação do talude instabilizado.

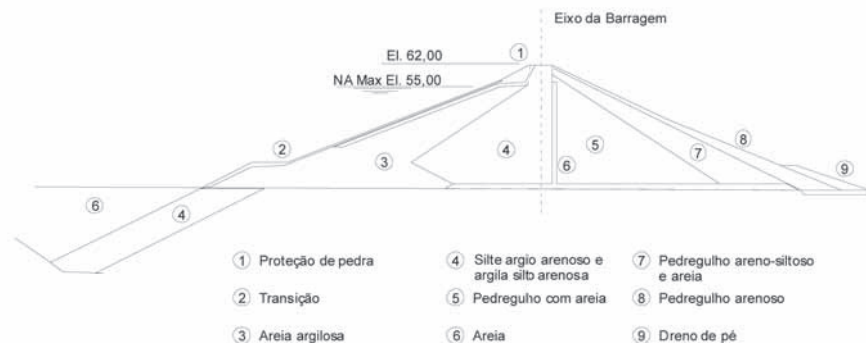
**Figura 2** Seção Típica Inicial da Barragem de Açu.

A seção-tipo inicial correspondente à barragem central é apresentada na Figura 2. Segundo Cruz (1996), na tentativa de reduzir a permeabilidade da fundação no trecho arenoso do rio, dada a existência de uma espessa camada aluvionar constituída de areia média a grossa com bolsões de pedregulho, tendo cerca de 30 m de espessura máxima até o impenetrável, a projetista Serete optou por uma trincheira de vedação tipo *cut off*, chegando até a superfície da rocha.

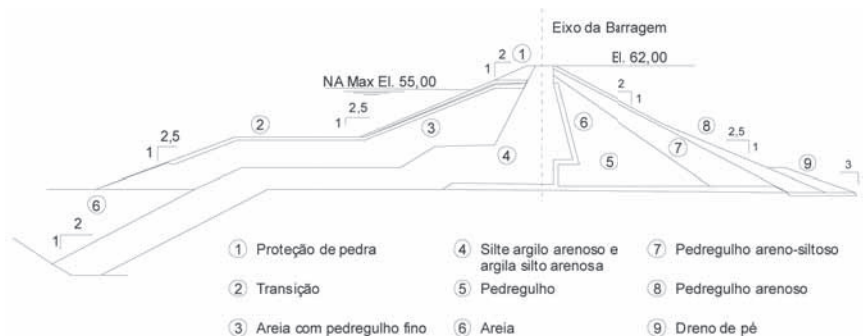
**Figura 3.** Seção Típica Modificada da Barragem de Açú.

Esses materiais foram especificados pela projetista para emprego no espaldar de jusante da barragem, levando-se em conta as deformações esperadas na fundação. A aplicação desses materiais na berm era totalmente inadequada. Sendo assim, O DNOCS acatou a proposta da consultoria e os trabalhos tiveram continuidade tendo por base a seção-tipo modificada apresentada na Figura 3.

A nova seção, proposta pela Hidroterra, contemplava o emprego dos materiais silto-argilosos (previstos pela projetista Serete para serem aplicados, separadamente, no núcleo da barragem e no *cut off*) na base da seção transversal, formando uma ligação contínua entre as estruturas antes referidas (CRUZ, 1996).

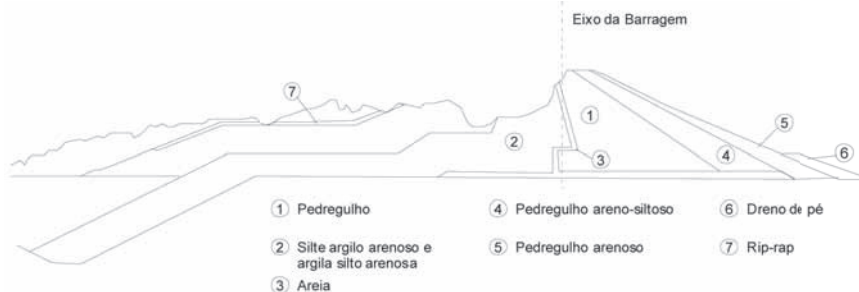
**Figura 4.** Seção da Barragem de Açu após Ruptura.

- A superfície de escorregamento do talude estava alojada dentro do material do núcleo, inclusive no trecho em que ele se liga à membrana impermeável do *cut off*;

- Na superfície de escorregamento, o material apresentava-se, segundo aspecto visual, com umidade superior à ótima, bastante plástico e com laminação intensa.

Cruz (1996) relata que diversos poços de inspeção foram abertos a partir da superfície do aterro acidentado. Foi possível, com isto, coletar blocos de amostras indeformadas dos solos envolvidos no acidente e traçar a superfície de ruptura. Esta foi apresentada como sendo de forma composta: curva dentro do maciço do núcleo, evoluindo para a configuração plana e horizontal no trecho que liga o núcleo ao *cut off*.

O relatório final sobre as causas do acidente, segundo nota oficial publicada pelo DNOCS na imprensa nacional em março de 1982, "atribui o escorregamento às sobrepressões neutras desenvolvidas no material argiloso preto que constitui o núcleo e a parte inferior da berma de montante; os referidos elementos do maciço foram construídos de acordo com o projeto tipo alterado após o início da obra" (MEIRA, 1982, p. 3). A Figura 4 retrata a seção transversal da barragem central acidentada.

A partir de 20 de abril de 1982 a equipe técnica encarregada do re-projeto concentrou-se no detalhamento das obras do maciço. O DNOCS optou pela remoção de todos os materiais envolvidos no escorregamento.

A escavação desses materiais alcançou o volume de 1.200.000 m<sup>3</sup> e todos eles foram lançados e compactados a montante da berma de recobrimento da trincheira de vedação, constituindo um longo tapete que se estende até 600 m a montante do eixo da barragem.

O novo maciço da barragem central foi do tipo homogêneo e construído com o cascalho areno-argiloso, existente em grande quantidade no local. Foi projetado um filtro vertical inclinado, com espessura de 4,5 m, alcançando a cota 60,70 m (nível *máximo maximorum* do reservatório).

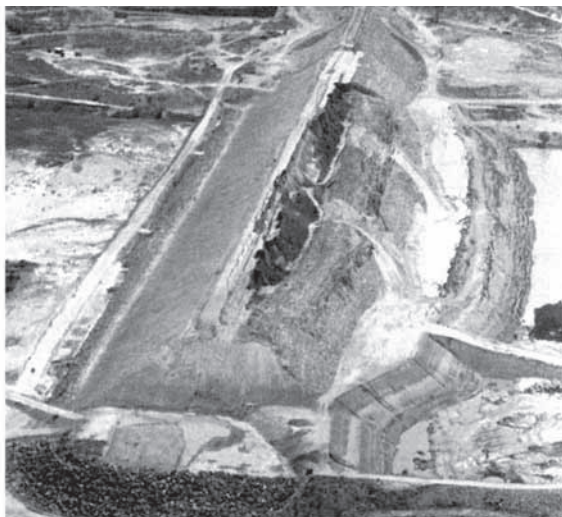
**Figura 5.** Vista da Ruptura do Talude de Montante da Barragem de Açú.

Com a ruptura, o nível do maciço acidentado ficou 15 m abaixo da cota do aterro não envolvido no deslizamento, e ocorreu o deslocamento horizontal do pé do talude de montante da barragem em aproximadamente 25 m de extensão. O acidente mobilizou mais de 800.000 m<sup>3</sup> de solo e enrocamento.

A Figura 5 ilustra a magnitude da ruptura do talude de montante da barragem de Açú, podendo-se visualizar o material do núcleo onde se desenvolveu o mecanismo de ruptura.
