AVALIAÇÃO DA QUALIDADE DO CONCRETO EM PILARES DO IFMT, CAMPUS CUIABÁ, POR MEIO DE ENSAIOS NÃO DESTRUTIVOS

*Bruno Leandro dos Santos Rodrigues¹
Albéria Cavalcanti de Albuquerque²
Angela Santana de Oliveira³*

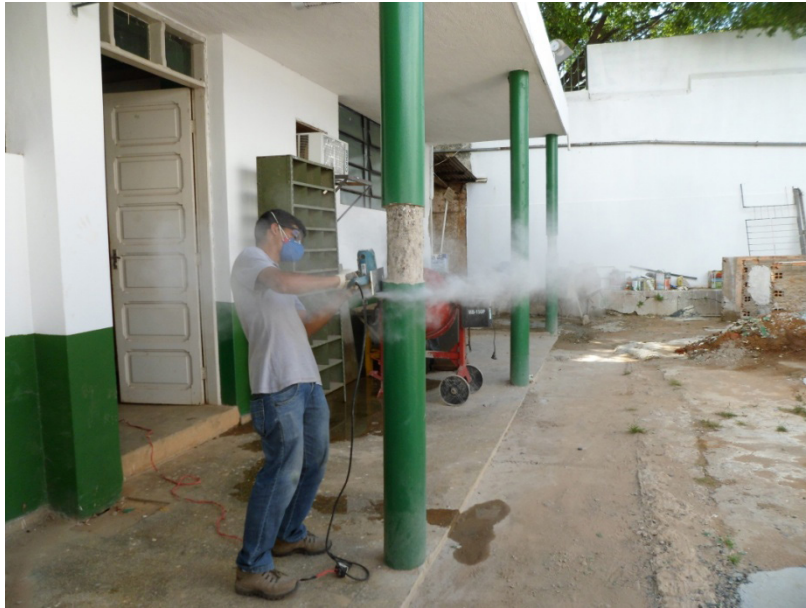
Figura 2 - Corte do revestimento com serra elétrica circular.

Assim que todo o revestimento em reboco foi retirado (Figuras 2 e 3), realizou-se a regularização da superfície de ensaio com o uso de uma pedra abrasiva e retirou-se a poeira com um pincel.

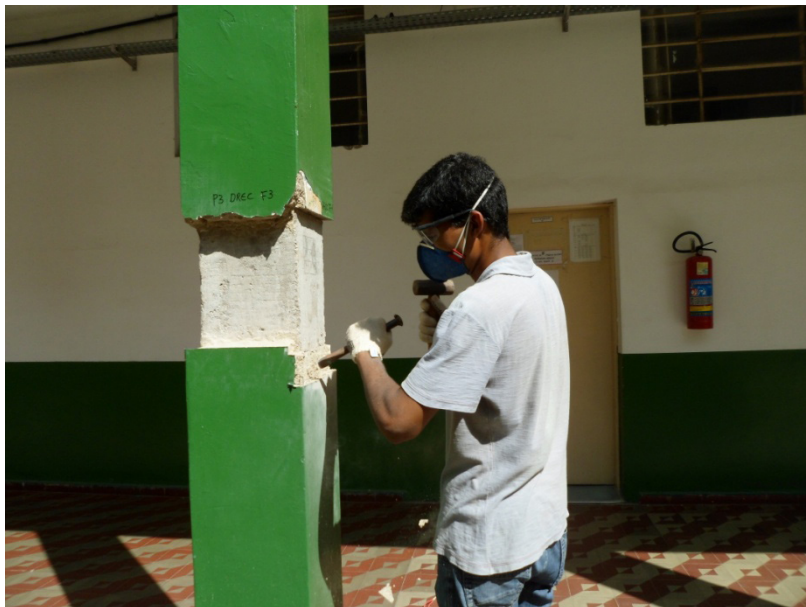
Figura 3 - Retirada do revestimento com talhadeira.

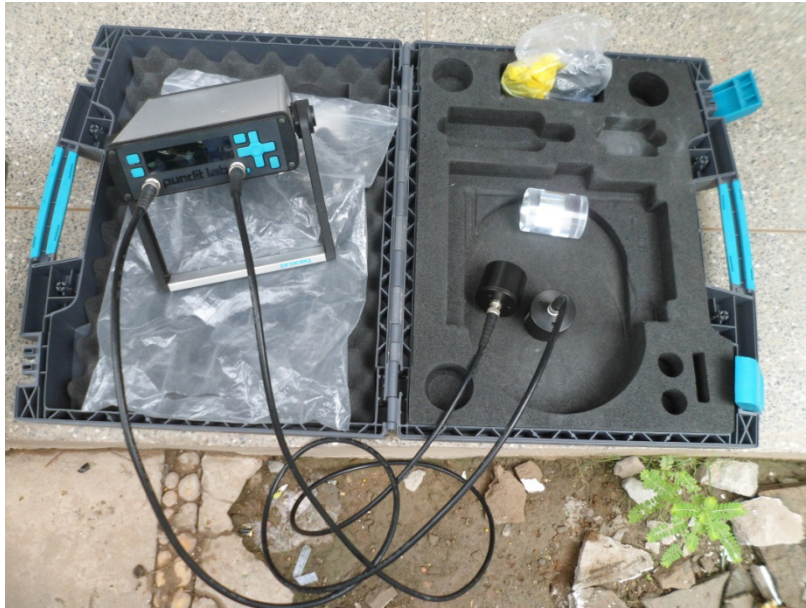
Figura 4 - Kit de aparelho de ultrassom.

A determinação do tempo de propagação da onda ultrassônica foi realizada pelo método direto. No caso dos pilares retangulares, o ensaio foi realizado no sentido da largura e do comprimento da seção do pilar em estudo. No caso dos pilares circulares, a leitura foi realizada em pontos radialmente opostos. O aparelho foi calibrado conforme procedimento descrito na norma NBR 8802 - Concreto Endurecido - Determinação da Velocidade de Propagação de Onda Ultrassônica (ABNT, 2013) (ver Figuras 4 e 5)

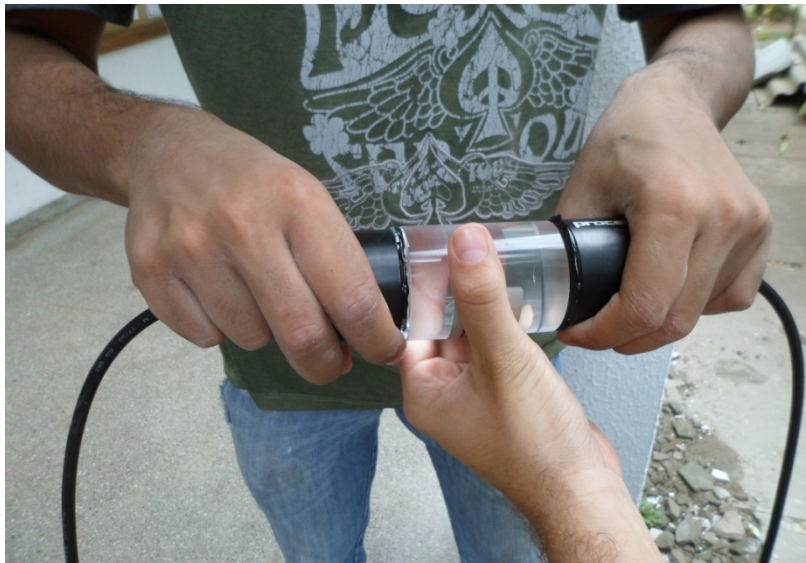
Figura 5 - Calibração do equipamento de ultrassom.

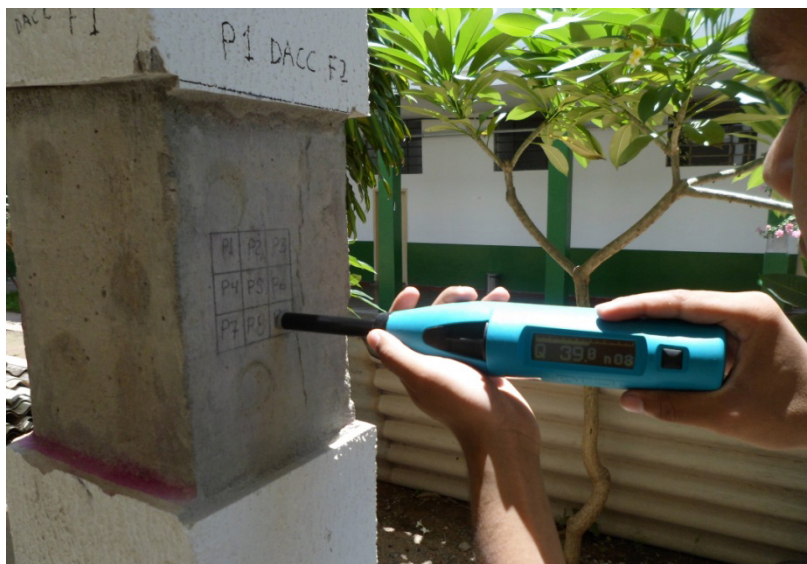
Sobre a superfície de ensaio devidamente preparada, procedeu-se à marcação dos pontos de ensaio conforme prescrito na norma NBR 7584 Dureza do Concreto pelo Esclerômetro de Reflexão (ABNT, 2012). Optou-se por uma malha de nove centímetros por nove centímetros, constituída por nove pontos de impacto. A sequência de impactos foi realizada a 90° com a face do pilar, com o aparelho na posição

horizontal (Figura 6). Todos os pilares foram ensaiados no sentido da seção com maior momento de inércia.

Figura 6 - Execução dos impactos contra a estrutura.

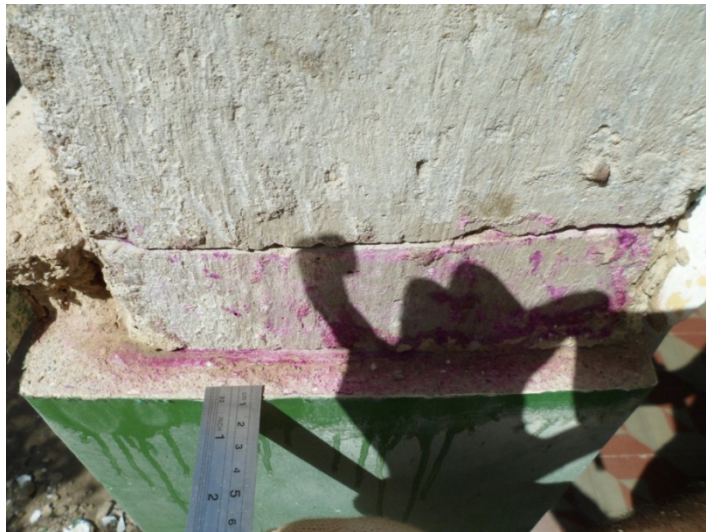
Figura 7 – Pilar DREC – Frente de carbonatação de 10mm. Só atingiu a argamassa.

No pilar representativo da DREC (Figura 7), a solução de fenolftaleína foi aspergida em toda a superfície exposta do concreto e também na seção de argamassa exposta. Observou-se que a face do pilar ficou incolor, indicando carbonatação do concreto. Na argamassa de revestimento, por sua vez, observou-se uma frente de carbonatação de 10mm de profundidade. Com base nesse resultado, pode-se supor que os pilares receberam revestimento reboco depois de certo tempo da estrutura construída. Esse tempo de exposição ocasionou a carbonatação da face do pilar, mas não há indícios de que a frente de carbonatação tenha atingido as armaduras do pilar. No pilar do DACC (Figura 8), constatou-se uma frente de carbonatação com profundidade de 20mm. Mesmo nesse caso não foi observado o surgimento das armaduras, o que indica que a frente de carbonatação está ainda em uma zona de segurança, uma vez que, segundo a NBR 6118 (2014), a camada de cobertura mínima para armaduras é de três centímetros. No caso do pilar do LAB.DACC (Figura 9), observou-se carbonatação apenas na argamassa de revestimento, em uma profundidade de 20mm. O concreto se apresentou sem carbonatação, a partir da superfície.

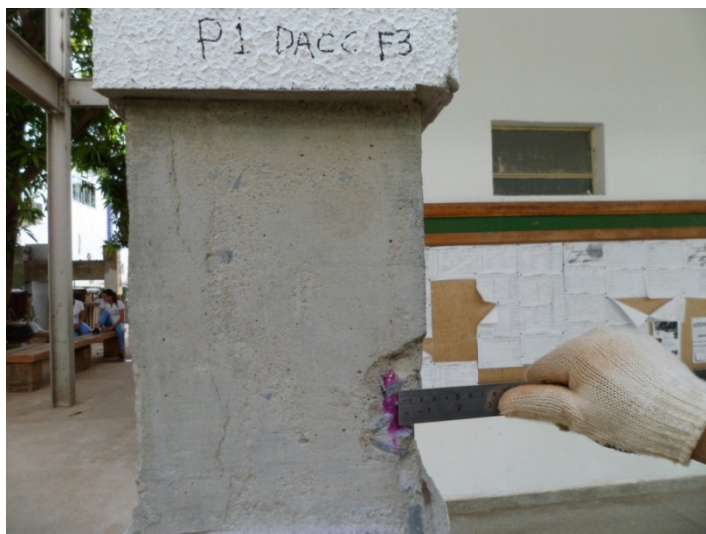
Figura 8 – Pilar DACC – Frente de carbonatação de 20mm no concreto. Mas não atingiu a armadura.

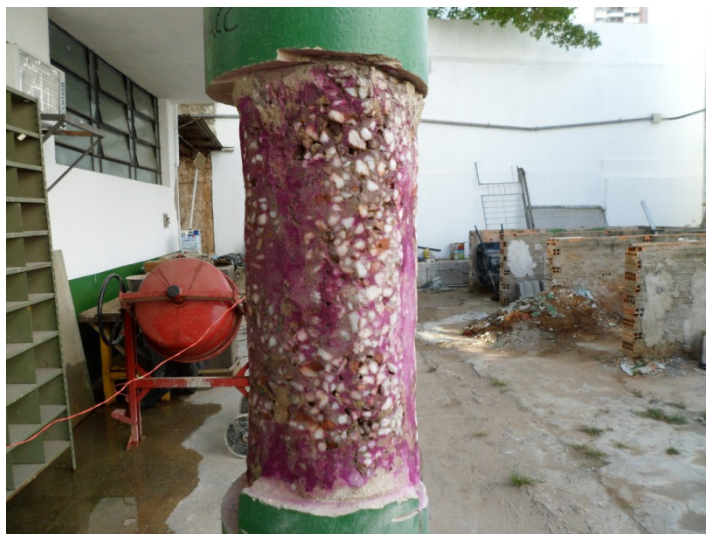
Figura 9 – Pilar LAB.DACC – Frente de carbonatação de 20mm. Só atingiu a argamassa.

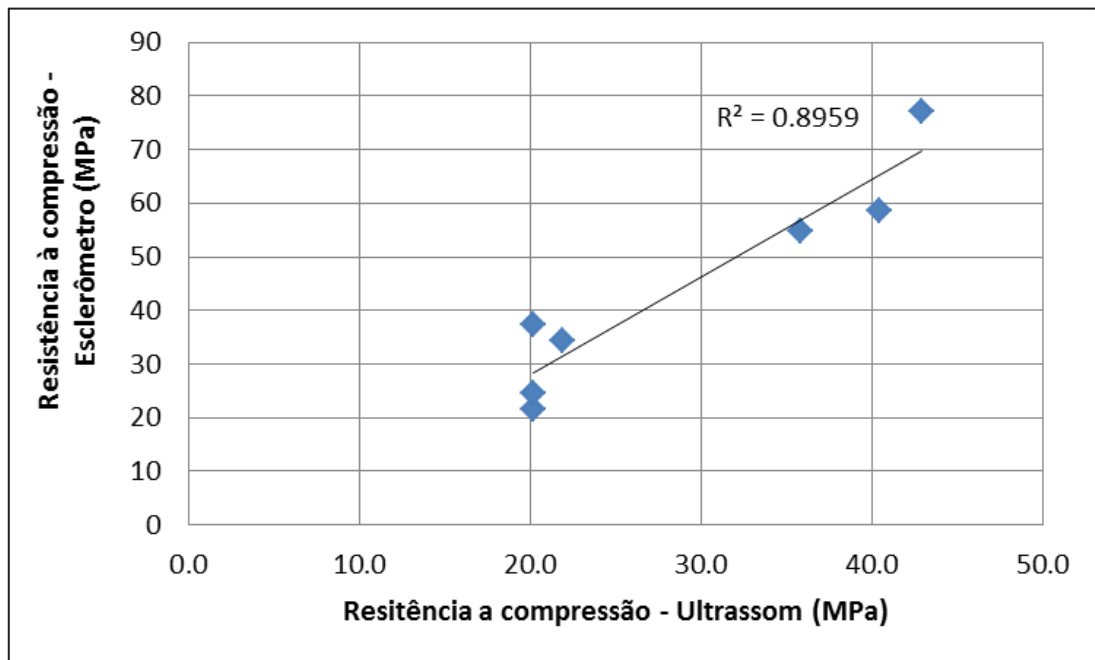
De posse dos resultados de resistência à compressão obtidos a partir dos índices esclerométricos e dos ensaios de ultrassom, foi possível elaborar um gráfico para avaliar a correlação entre essas duas variáveis (Figura 12). Observou-se um bom grau de correlação (0,895) entre as variáveis, indicando que os resultados obtidos a partir do ultrassom e de esclerometria são diretamente proporcionais entre si.

Figura 12 - Correlação entre a resistência à compressão estimada pelo índice esclerômetro e a resistência à compressão estimada a partir do ultrassom.
